# UKREPI ZA IZBOLJŠANJE DOSTOPNOSTI

Strateški načrt dostopnosti Občine Žalec – Priloga 2

## UKREPI ZA IZBOLJŠANJE DOSTOPNOSTI - Žalec

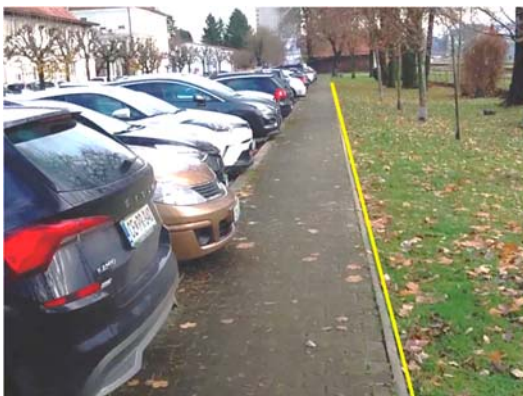
- 1 pločnik ob parkirišču na Hmeljarski;
  - previsi vozil ožijo širino pločnika, namestiti je treba omejevalce parkiranja,
  - ob notranjem robu pločnika (rumena oznaka na sliki) je ponekod višinska razlika, treba je dosuti zemljo, da bo površina v nivoju pločnika.

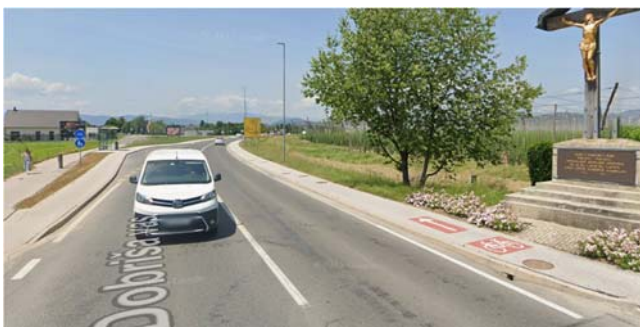
- 3 avtobusna postaja Novo Celje (smer Žalec); pločnik je le na eni strani ceste, na drugi samo kolesarska steza - ni površin za pešce, ni prehoda za pešce. Urediti prehod za pešce ali kolesarsko stezo spremeniti v mešano rabo.

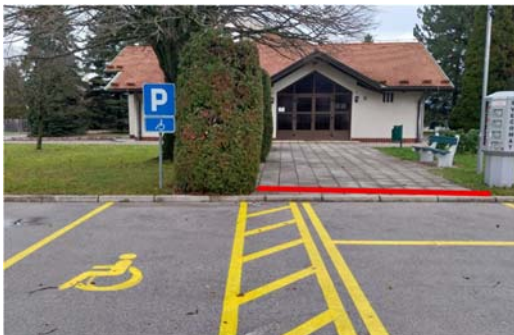
- 4 parkirišče ob pokopališču; znižati robnik ob parkirišču za invalide vsaj v širini 1.5 m ali čez celotno širino poti (rdeča oznaka).

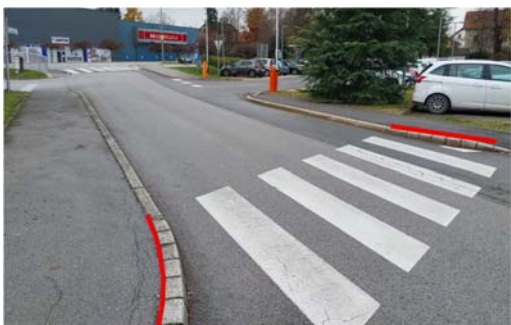
- 5 Celjska cesta med parkiriščem in mrliško vežico; znižati robnik ob zebri (rdeča oznaka) in namestiti čepaste oznake.

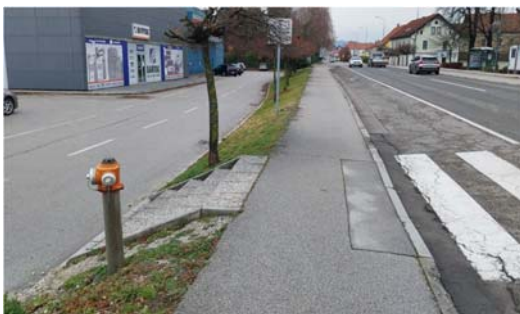
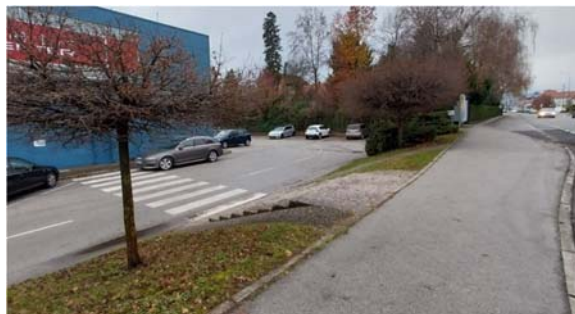
- 6 Celjska cesta ob nakupovalnem središču Mercator; namestiti čepaste oznake (pas 60 cm v širini stopnišča) na vrhu stopnišč, vsaj stopnišče na desni sliki opremiti z oprijemali.

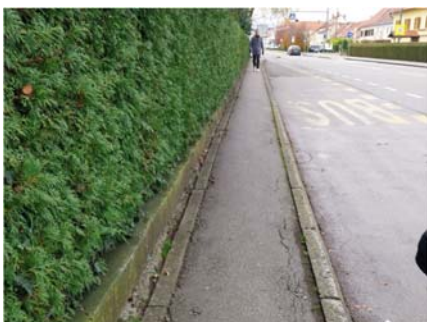
- 7 Celjska cesta ob avtobusnem postajališču Žalec pokopališče; pločnik je mestoma poškodovan in zelo ozek – predvsem glede na to, da poteka pločnik mimo avtobusnega postajališča bi moral biti širši (izstop/vstop potnikov in mimoidoči). Treba je preveriti možnosti razširitve pločnika in sanirati tlak.

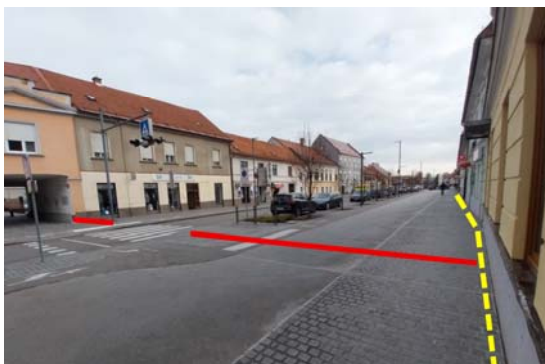
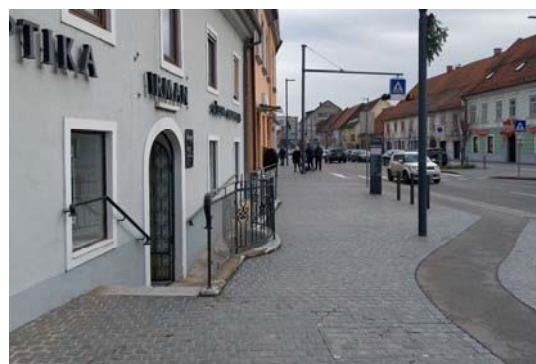
8 Šlandrov trg;

Zaradi kompleksnega prostora imajo osebe z okvaro vida težave pri orientaciji po celotnem območju Šlandrovega trga. Območje je opredeljeno kot območje višje stopnje dostopnosti (SND Žalec, poglavje 3.1.2.2), zato je treba izdelati načrt taktilnega vodenja s pregledom prostora in popisom ukrepov v sodelovanju z MDSSS Celje. Pri tem se upošteva naslednje:

- preveri se, ali se uporabniki bele palice lahko orientirajo ob vodilnem robu – robu stavb (rumena oznaka na sliki),
- preveri se možnost vzpostavitve prostega koridorja ob stavbah v širini vsaj 1.5 m (odmik opreme in gostinskih vrtov od roba stavb ter poostritev nadzora občinskega redarstva),
- zaščitijo ali označijo se ovire oz. se uredi taktilno vodenje okoli ovir (npr. klančina in stopnice ob Optiki),
- za vodenje do prehodov za pešce se namestijo talne taktilne oznake (rdeča oznaka) in
- znižajo robniki v širini zebre.

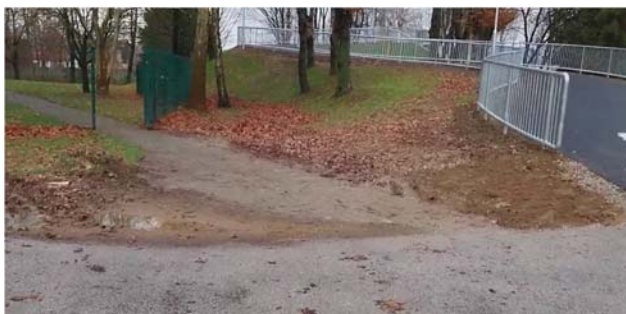
9 Velenjska cesta; ob nadhodu pri športnem parku; pot do igrišča je treba utrditi.

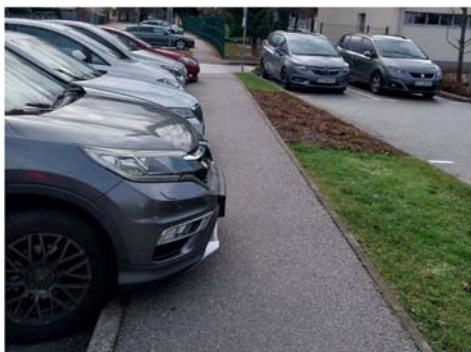
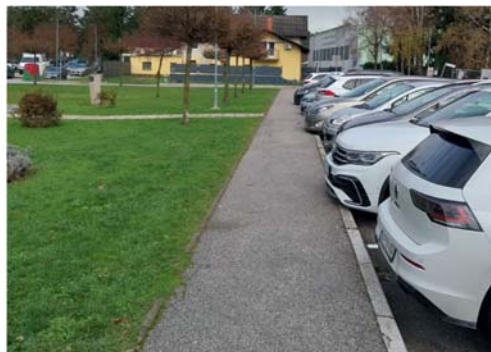
10 Aškerčeva ulica med vrtcem in knjižnico; previsi vozil ožijo širino pločnika, namestiti je treba omejevalce parkiranja.

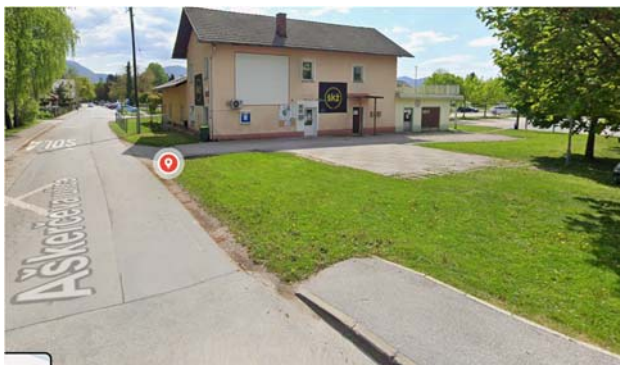
- 11 Študentski klub Žalec; urediti pločnik do Študentskega kluba Žalec.

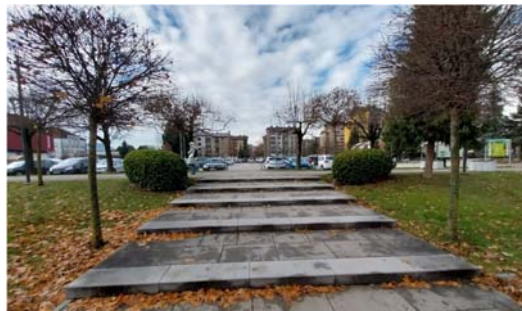
- 12 Dom II. Slovenskega tabora; treba je urediti:

- taktilno vodenje od poti do vhoda,
- kontrastno označiti robove stopnic na poti,
- namestiti oprijemala ob poti s stopnicami (na vsaki strani stopnic ali na sredini).
- namestiti oprijemala ob stopnicah proti parkirišču.

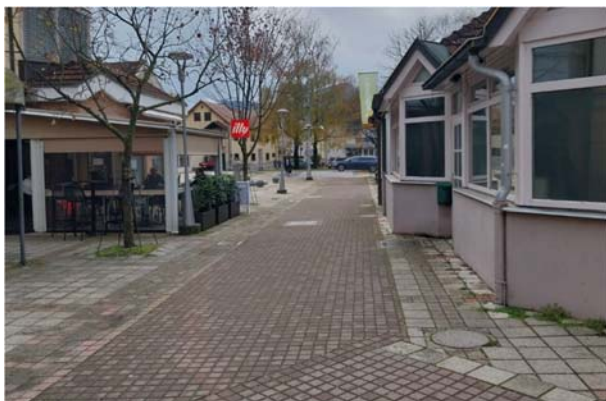
- 13 Mestni trg; urediti taktilno vodenje od glavne ceste do CSD-ja in naprej do trgovine ter navezava do poti, ki vodi proti Domu II. slovenskega tabora. Predlagamo, da občina poda lastnikom pobudo za izdelavo podrobnega načrta dostopnosti za to območje oz. sofinancira izdelavo načrta z namenom spodbujanja lastnikov k izvedbi ukrepov za izboljšanje dostopnosti.

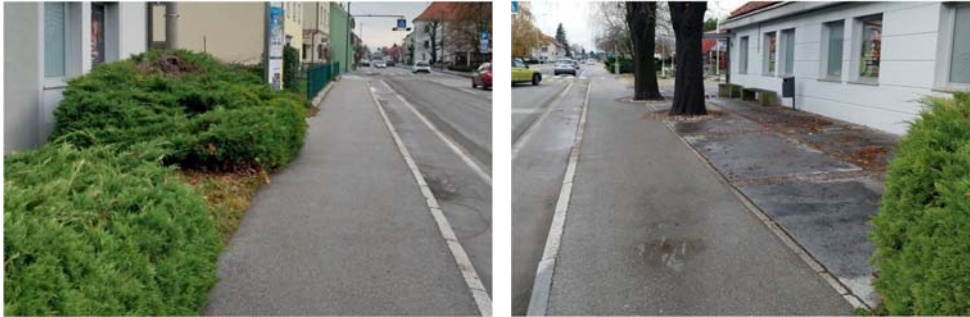
14 Savinjska cesta, ob objektu hišna št. 12:

- grmovnice segajo čez vodilni rob (notranji rob pločnika), treba jih je obrezati (slika levo),
- urediti vodenje s taktilnimi oznakami do Mestnega trga (desna slika).

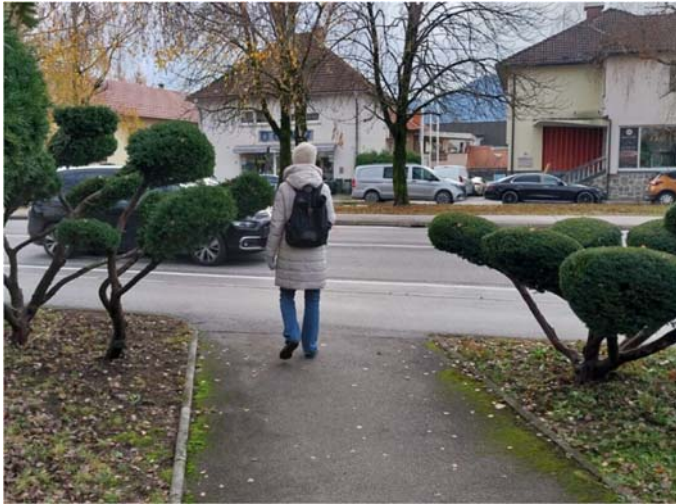
15 Savinjska cesta, pešpot proti avtobusni postaji; obrezovanje grmovnic, ki segajo v pot.

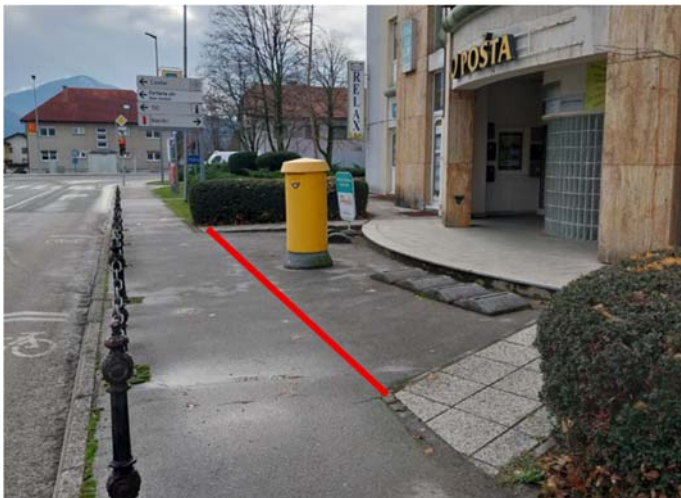
16 Pošta; urediti taktilno vodenje mimo Pošte (povezava vodilnih robov, rdeča oznaka).

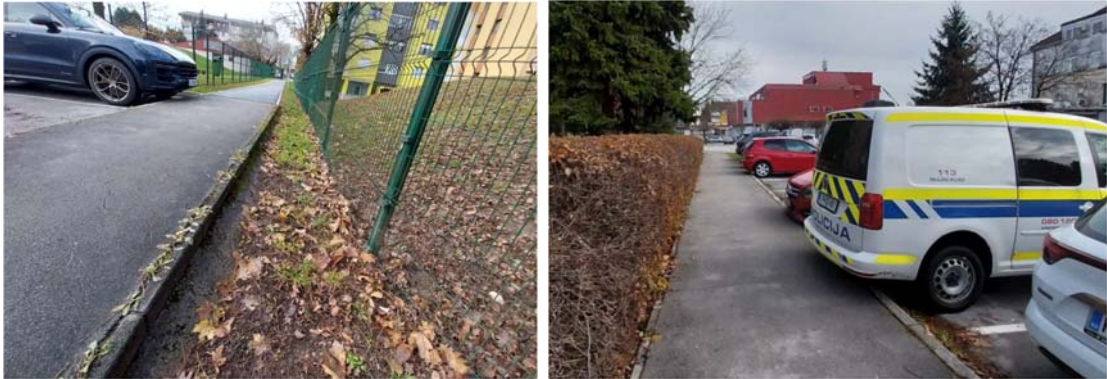
17 pešpot od Ulice heroja Staneta do vrtca enota Žalec III.;

- ob notranjem robu pločnika je ponekod višinska razlika, treba je dosuti zemljo, da bo površina v nivoju pločnika (slika levo),
- previsi vozil ožijo širino pločnika, namestiti je treba omejevalce parkiranja,
- redno obrezovanje žive meje, da ne bo segala na pločnik.

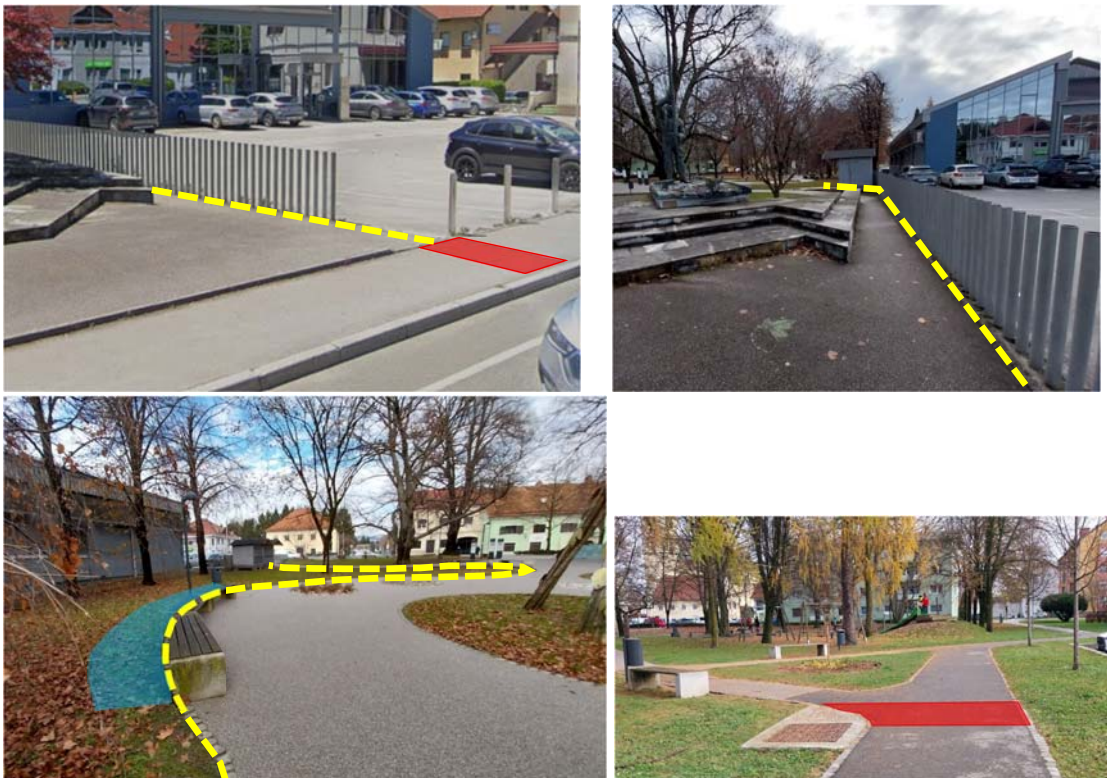
18 pešpot skozi park Žalec; povezovalna pot od Savinjske ceste skozi park in do ZD. Kot vodilni rob služi rob poti (rumena oznaka), na katerega usmeri čepasti pas (rdeča oznaka). Klopi, ki so ob vodilnem robu je treba premakniti izven poti - priporočamo tlakovanje niše ob poti (modra oznaka), širine vsaj 80 cm, npr. iz granitnih kock, ter premik klopi v nišo. Za usmerjanje na drug vodilni rob se namesti pas čepastih oznak širine 60 cm (rdeča oznaka).

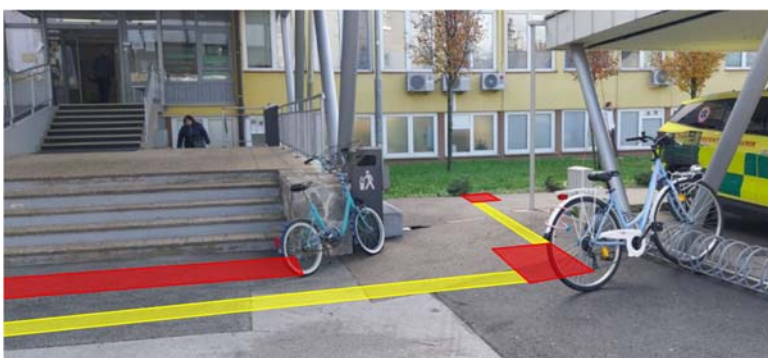
21 od Zdravstvenega doma do Lekarne; namestiti talne taktilne oznake za povezavo od klančine oz. stopnišča pred ZD do navezave na vodilni rob do lekarne (rumena barva - vodilna linija, rdeča barva - čepaste oznake).

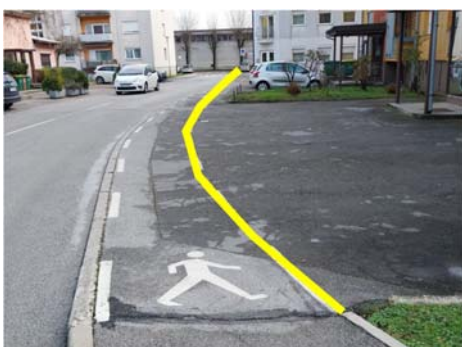
22 Ulica talcev; na eni strani ceste je pločnik, vendar je zaradi ovir (smetnjaki, stopnica, previsi parkiranih vozil) preozek. Kot pot višje dostopnosti se zato uredi pas za pešce (na drugi strani ceste), ki pa mu je treba urediti še taktilno zaznaven rob (rumena oznaka na sliki) - to naj bo pas širine 30 cm (granitne kocke ali hladna strukturna plastika z grobo čepasto strukturo).

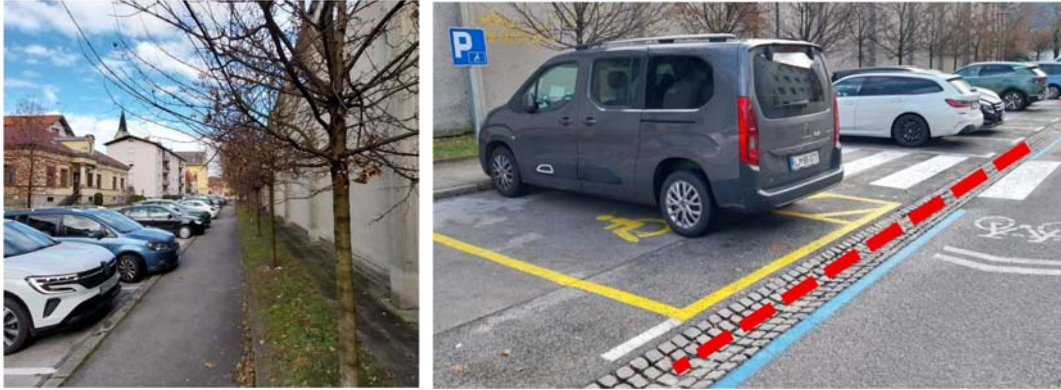
23 Ulica Savinjske čete - parkirišče in pločnik nasproti občinske stavbe;

- veje dreves segajo v prosti profil pločnika (slika levo) in so lahko nevarne za poškodbe. Treba jih je obrezati, da bo pot prosta do višine 2.50 m,
- mulda ob parkirišču (slika desno) je pregloboka, kocke s fugami so neravne in za uporabnike invalidskega vozička predstavlja oviro. Vsaj v delu ob parkirnem mestu za invalide ter ob zebri (rdeča oznaka) je treba muldo urediti tako, da bo površina ravna (npr. premostitev z rešetko).

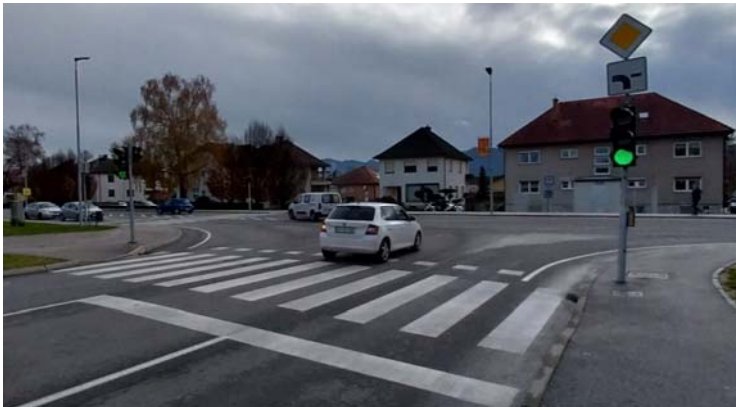
25 prehod za pešce med pošto in avtobusno postajo; namestitev taktilnih oznak na pločniku in taktilne linije tudi čez cesto (da se uporabnik bele palice lahko izogne poglobitvi ob robniku).

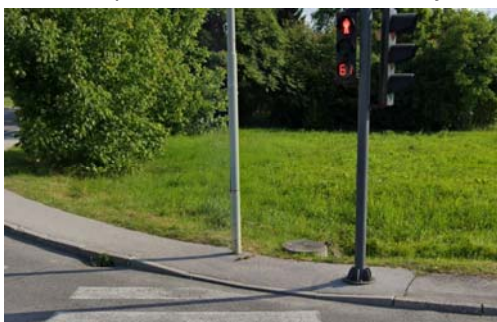
- 1 križišče ob regionalni cesti;
  - znižati robnike ob prehodu za pešce (dva robnika nista dovolj znižana),
  - namestiti talne taktilne oznake ob znižanih robnikih,
  - križišče opremiti z zvočnimi semaforji.

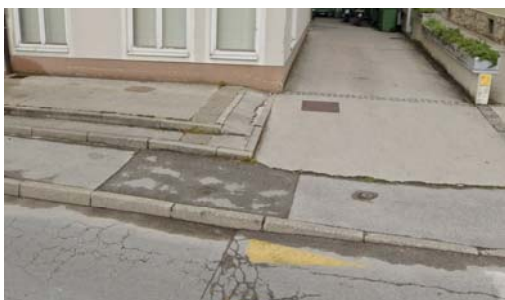
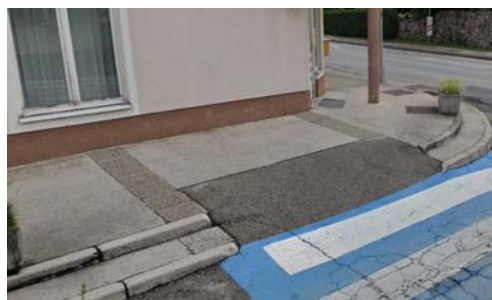
- 2 pločnik ob Pošti; urediti povezavo do prehoda za pešce, da bo primerna za uporabnike invalidskega vozička, namestiti talne taktilne oznake ob znižanih robnikih.

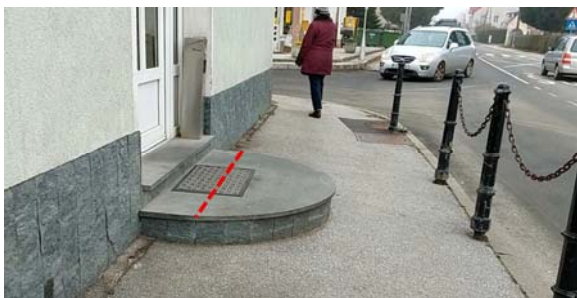
- 3 ob objektu Petrovče 94; stopnica pred vhomom v objekt sega na pločnik in zožuje širino pločnika. Stopnico naj se skrajša (rdeča oznaka).

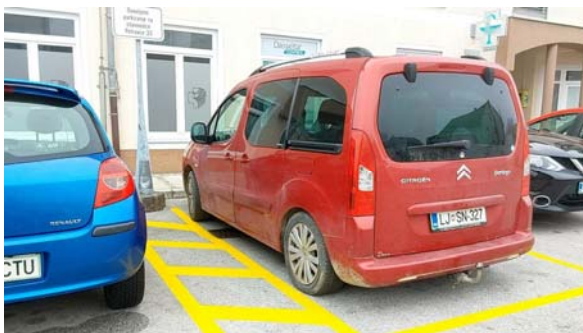
- 4 parkirišče pri pošti in lekarni; označeno je parkirno mesto za invalide, treba je namestiti še vertikalno oznako oz. prometni znak. Preveriti ali je parkiranje namenjeno le stanovalcem, kot piše na tabli, in urediti možnost parkiranja za obiskovalce lekarne in pošte. Dimenzije parkirnega mesta morajo ustrezati Pravilniku o prometni signalizaciji in prometni opremi na cestah (150+240 x 540 cm).

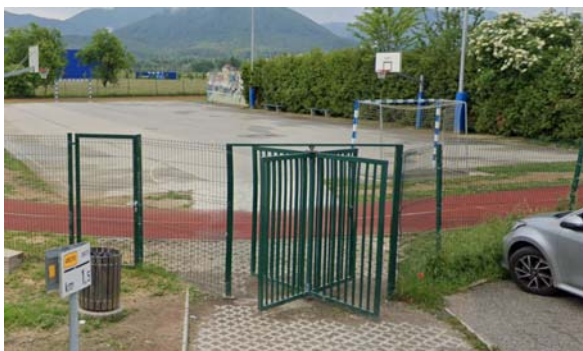
- 5 ob stadionu Petrovče; vrtljiva vrata ovirajo prehod uporabnikov invalidskih vozičkov do igrišč. Treba je urediti vsaj en vhod, ki bo uporaben tudi za osebe na invalidskem vozičku.

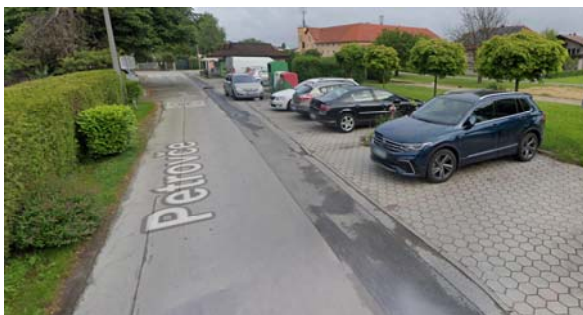
- 6 cesta do železniške postaje Petrovče; ni površin za pešce, treba jih je urediti.

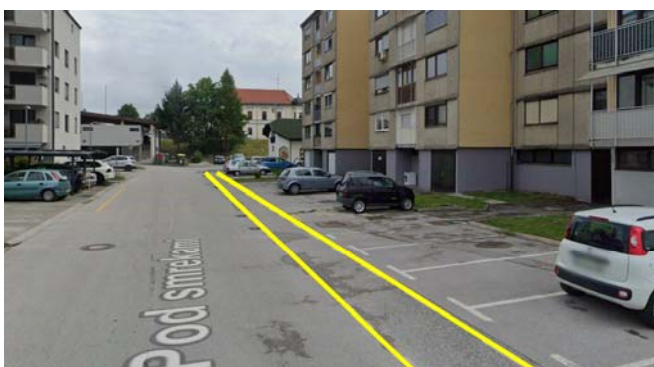
- 1 ob cesti Pod smrekami; ni površin za pešce. Predlagamo, da se pas, ki poteka ob parkirišču, označi kot pas za pešce ter uredi taktilno zaznaven rob na obeh straneh pasu (rumena oznaka na sliki) - pas širine 30 cm (granitne kocke ali hladna strukturna plastika z grobo čepasto strukturo).

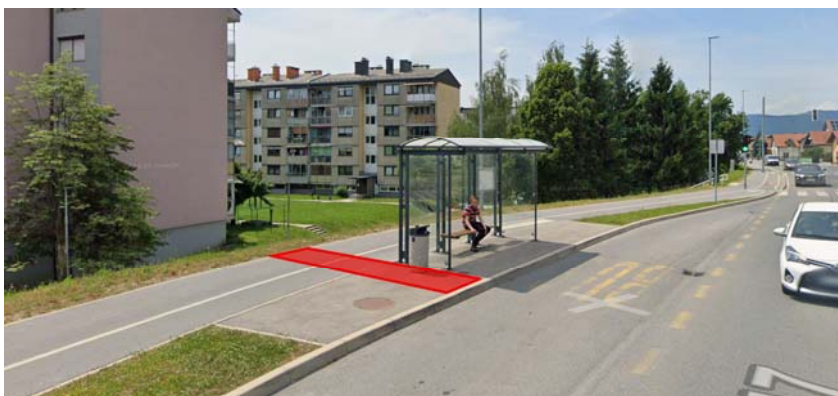
- 3 Rimska cesta; označiti vstopna mesta na avtobusnih postajališčih. Na postajališču, ki je na spodnji sliki premakniti koš za smeti stran od taktilne oznake.
